大池公園のさくら現況調査結果 令和元年度(2019年度)実施

大池公園さくら守り活動市民ワークショップ 第1回 令和2年(2020年)11月28日

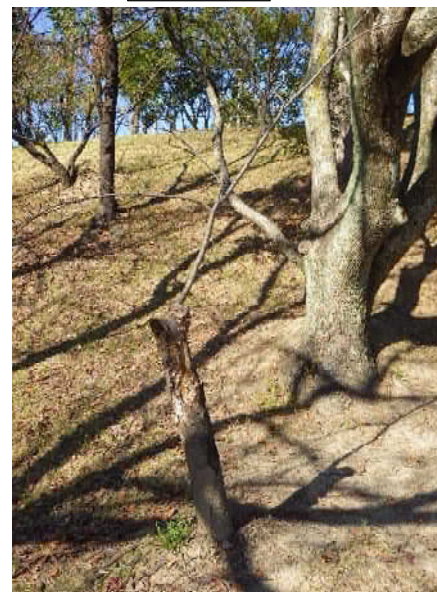
枯死木

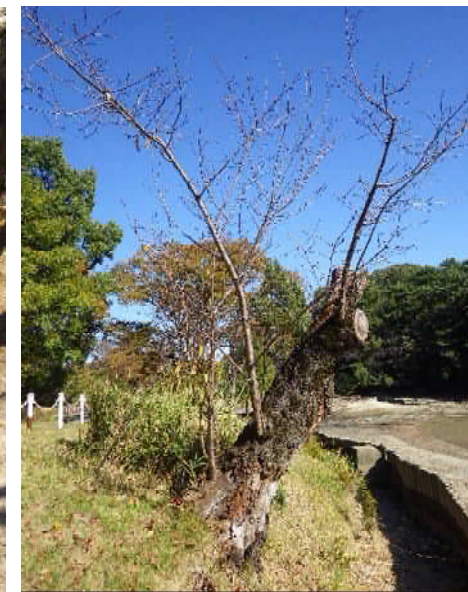
衰弱・ほぼ枯死・倒伏

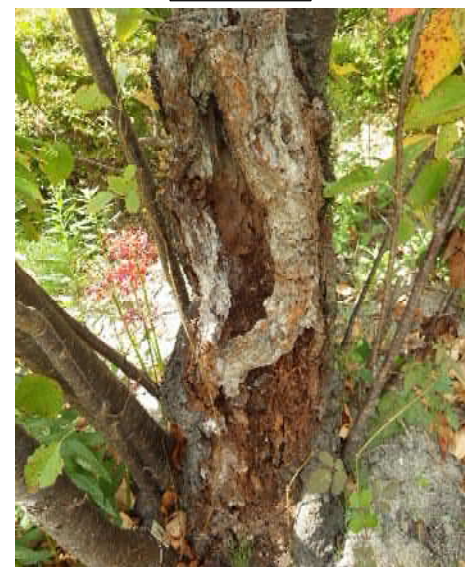
幹腐朽

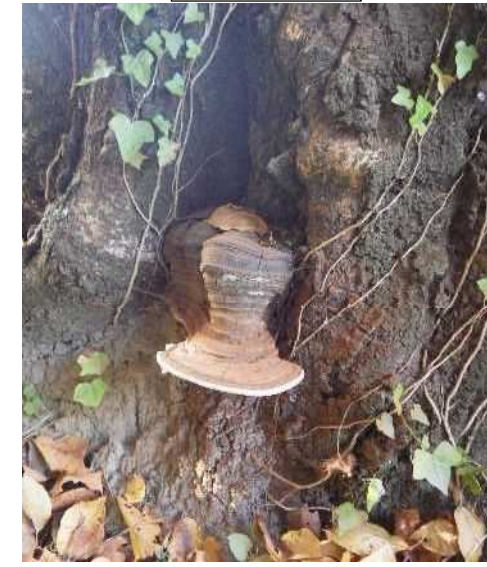
キノコ発生

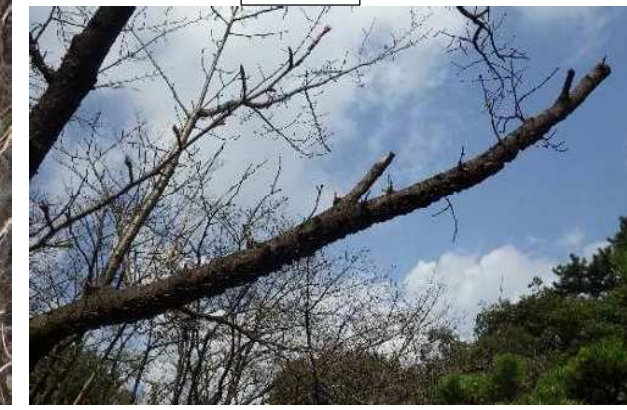
枯枝

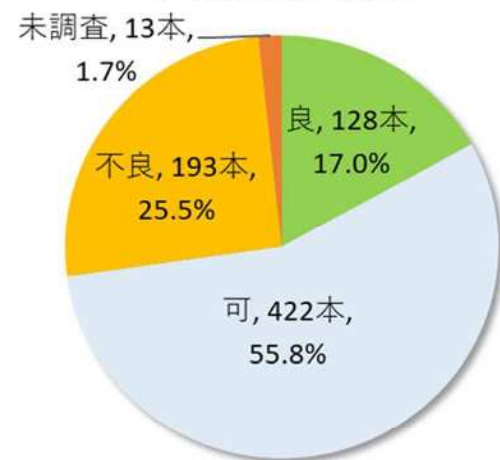
土壌の調査結果

判定	A. 良	B. 可	C. 不良	未調査	合計
本数(本)	128	422	193	13	756
割合(%)	17.0%	55.8%	25.5%	1.7%	100%

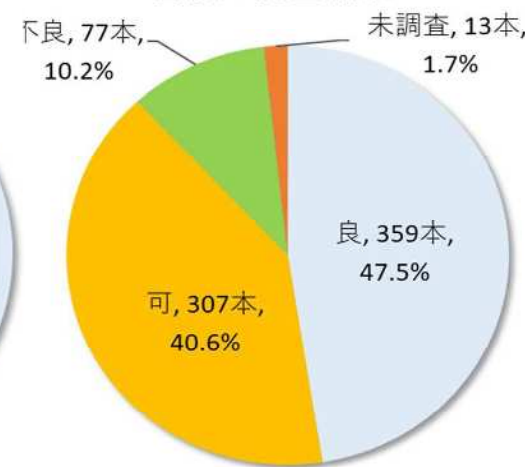
日照の調査結果

判定	A. 良	B. 可	C. 不良	未調査	合計
本数(本)	359	307	77	13	756
割合(%)	47.5%	40.6%	10.2%	1.7%	100%
