## 今後の課題

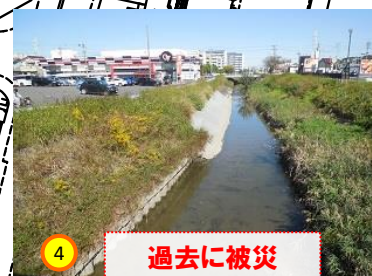
過去に被災(復旧済み)

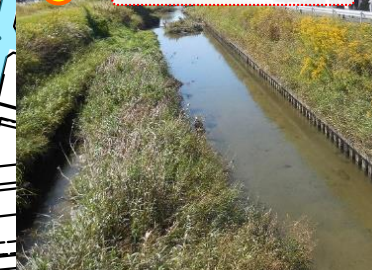
土砂が堆積し草に覆われている。  
溢水しやすい。

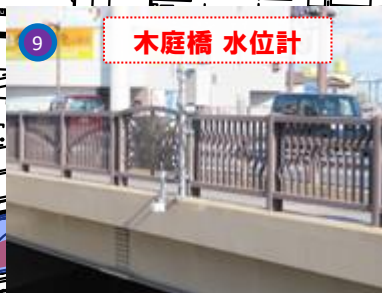
H21年台風18号時越水
