準用河川大田川の災害復旧について

準用河川大田川の災害復旧

準用河川大田川の 災害復旧について

説明資料

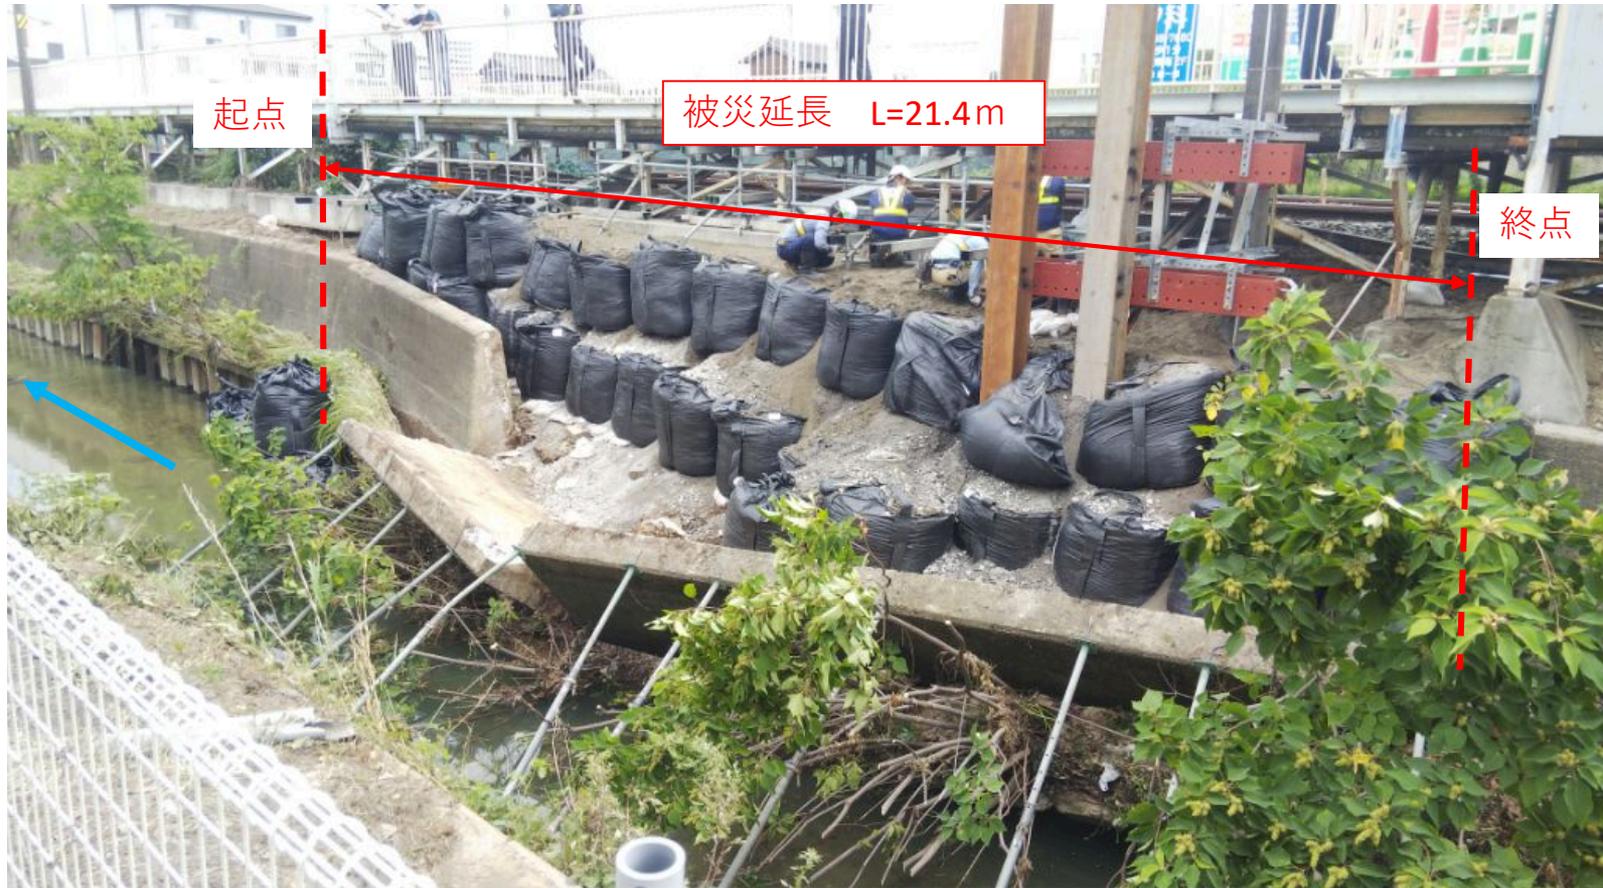
【右岸1】

背面水圧の影響により、コンクリート擁壁が擁壁継ぎ目を境に崩壊した。

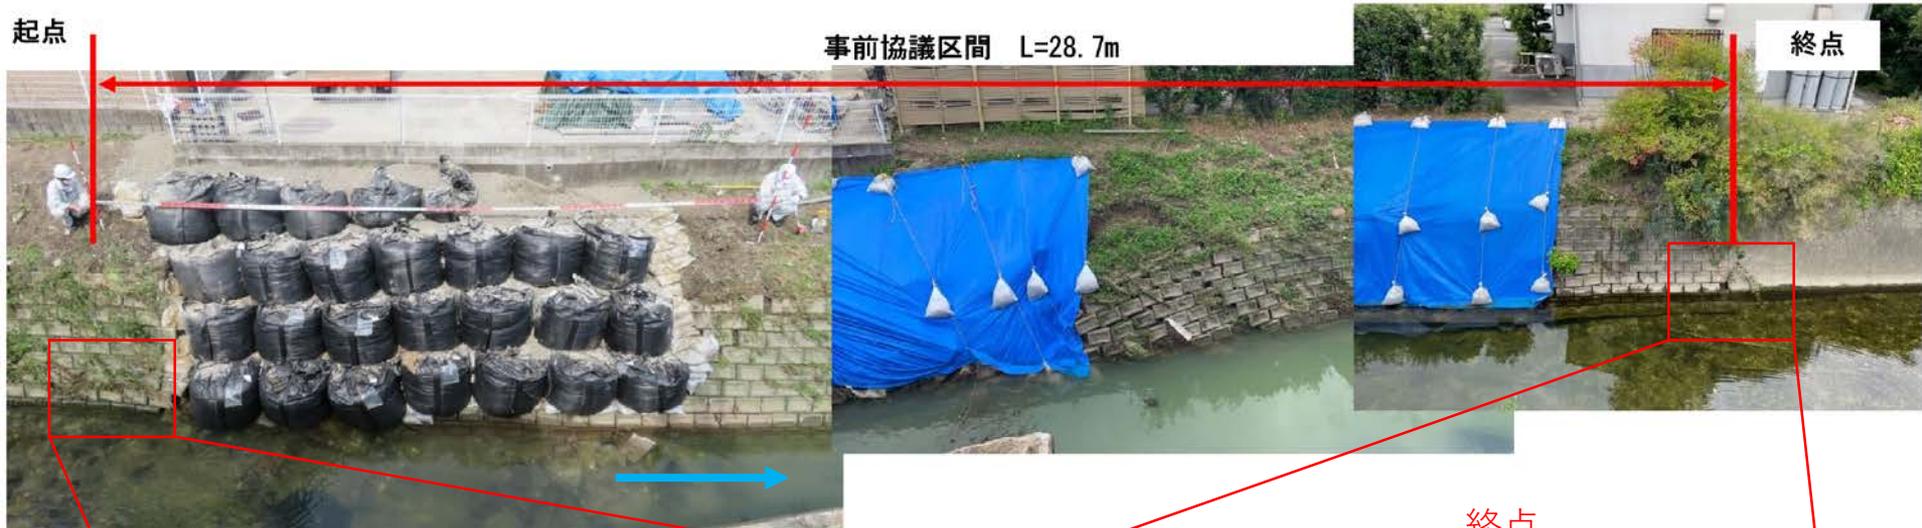
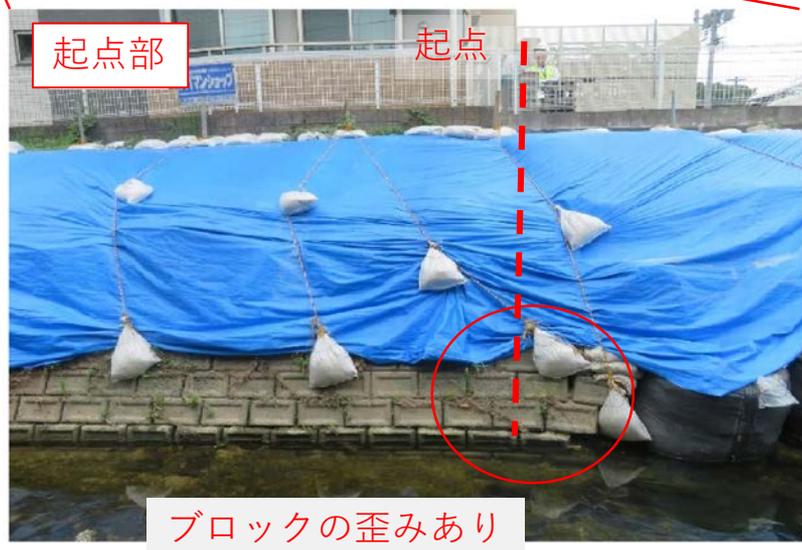
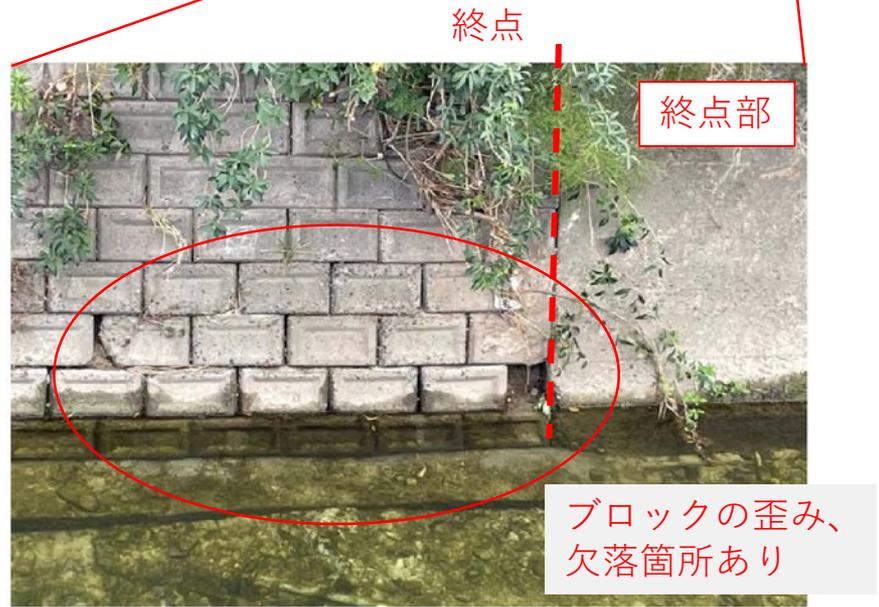
【左岸】

(南平井工区その1 左岸)

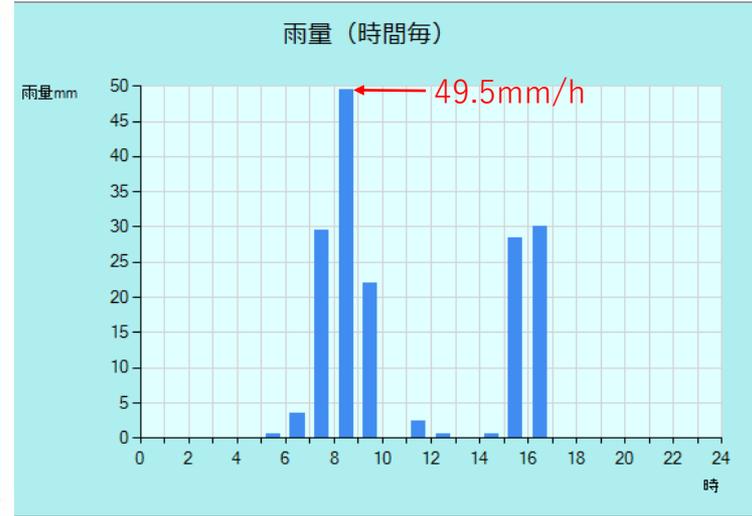
東海市の雨量 観測値

< 降雨量 >

- 最大24時間雨量：167mm/d
- 最大時間雨量：49.5mm/h

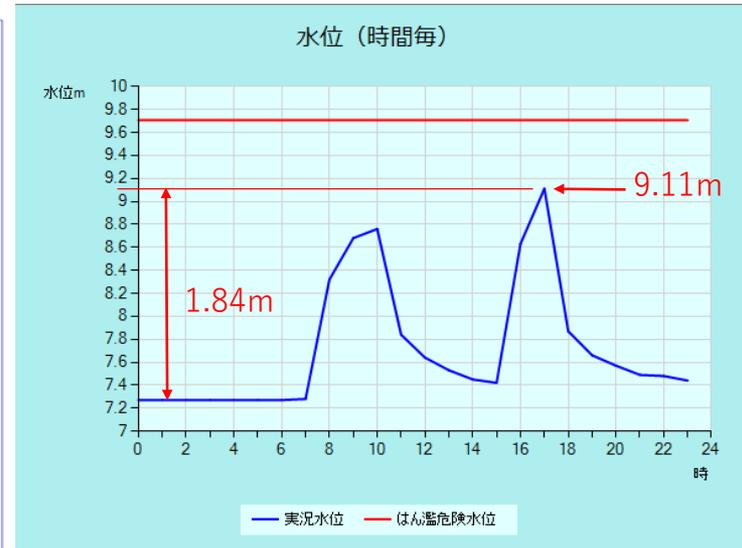
東海市の水位 一覧

< 河川水位 >

- 平水位：TP+7.27m
- 最大水位：TP+9.11m
- 水位上昇：1.84m

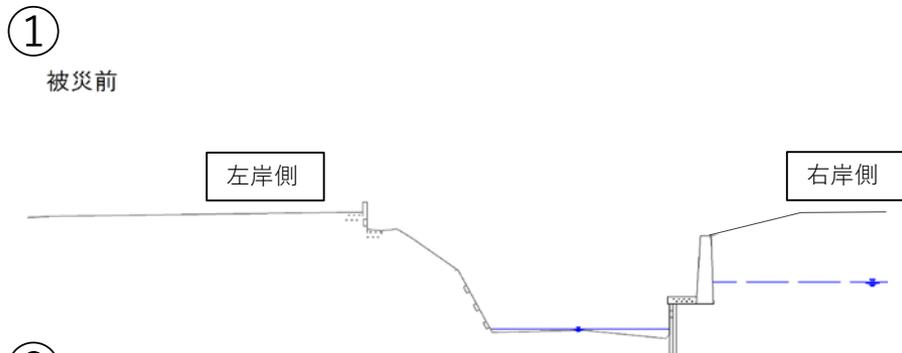
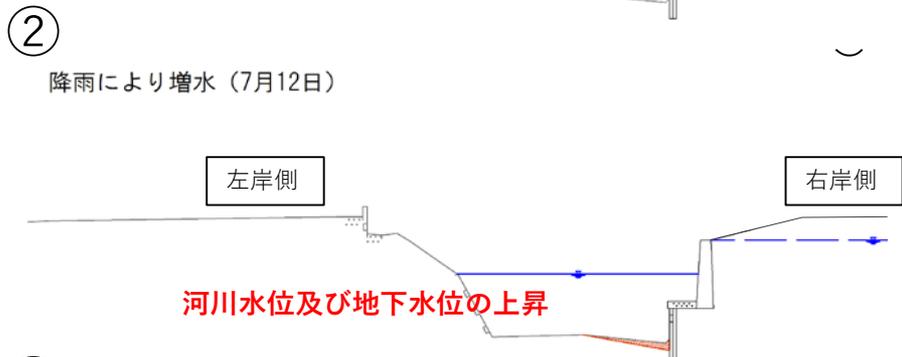
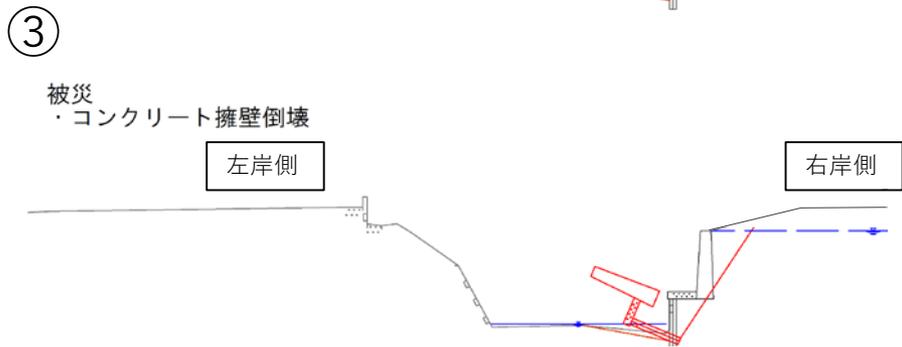
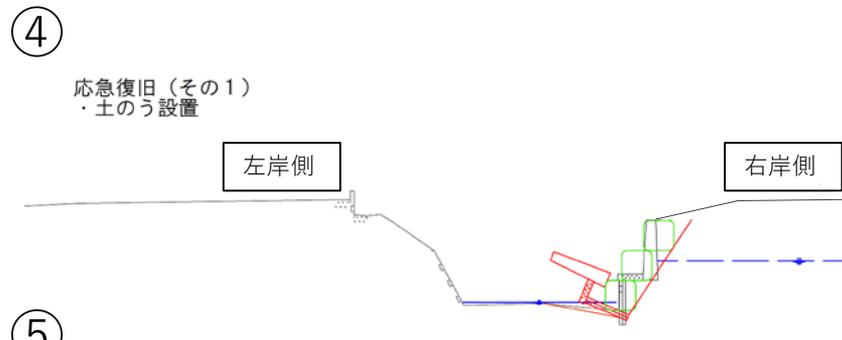
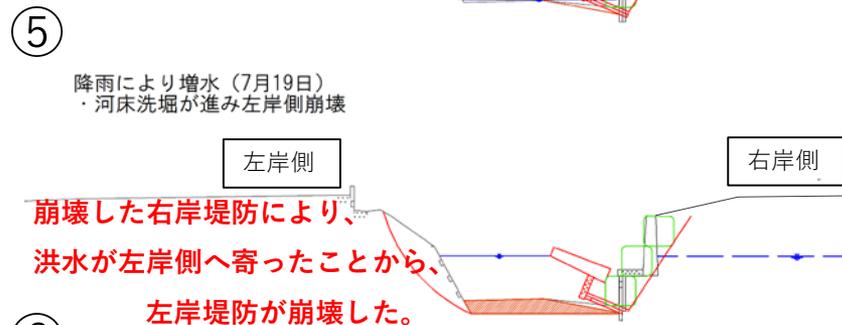
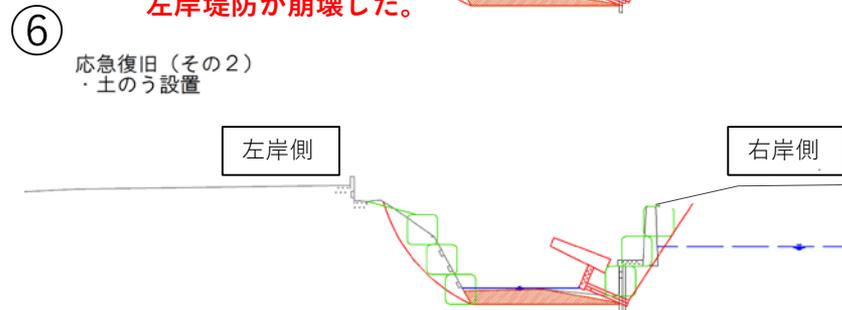
5. 被災原因

河川水位の急激に低下したが、地下水位は高い状態のままとなり、
残留水圧（受動土圧）により、右岸堤防が崩壊した。

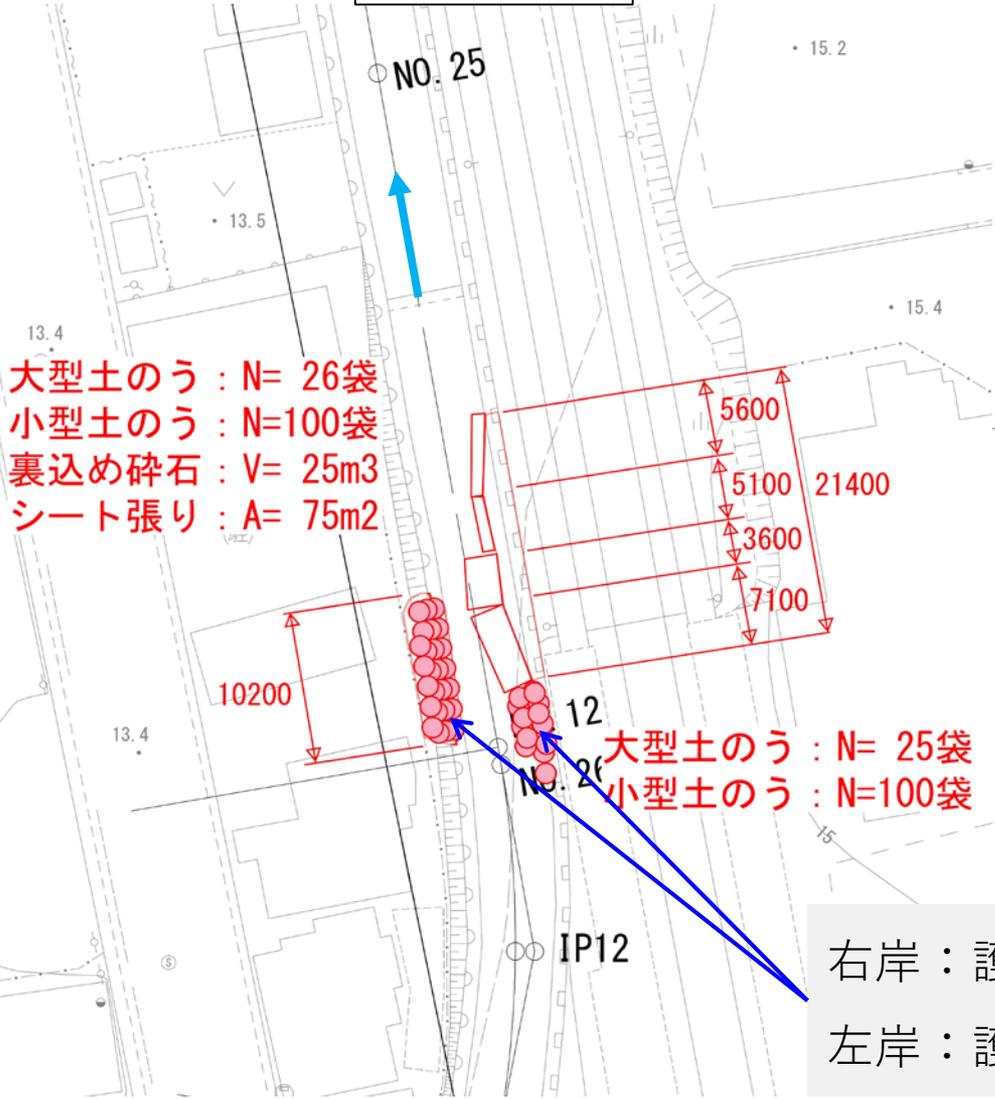
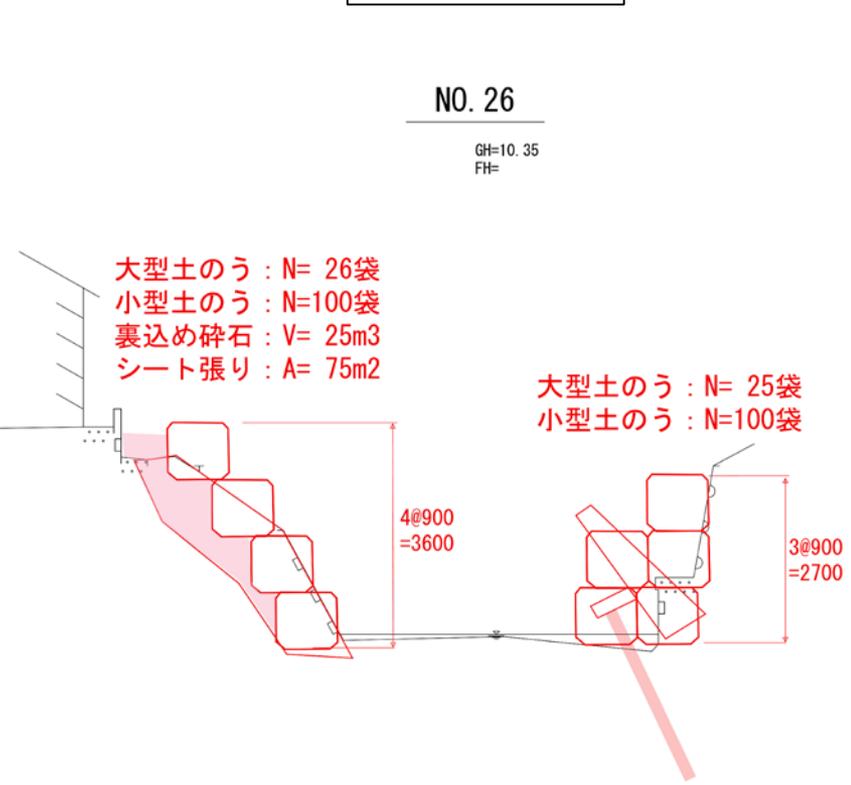
仮復旧 平面図

仮復旧 断面図

右岸：護岸及び河道保護のため、土のうを設置
 左岸：護岸保護のため、土のうを設置
